Testimonial Delo®: Mina Newmont Nusa Tenggara

Utilizando Delo 400 Multigrado y Delo Extended Life Coolant, el motor Caterpillar® 3516 ha logrado más de 18,600 horas de vida útil.

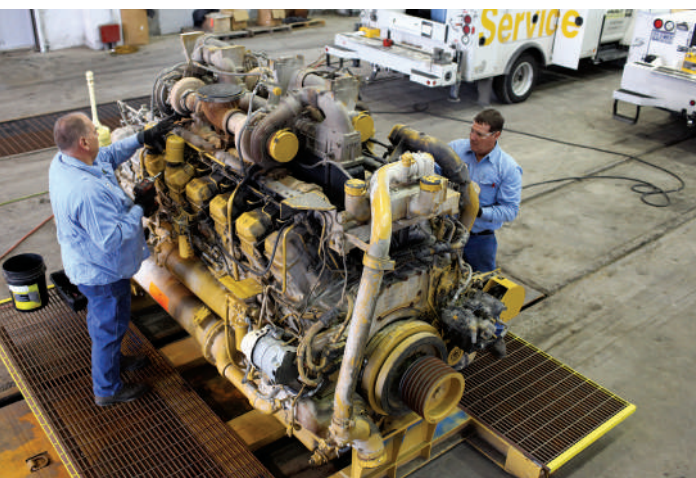
experimentan cambios de aceite cada 500 horas y cambios de refrigerante cada 12,000 horas de servicio. A finales de 2011 y después de 18,600 horas de trabajo, se hizo el desmontaje y la revision completa de un motor 3516.

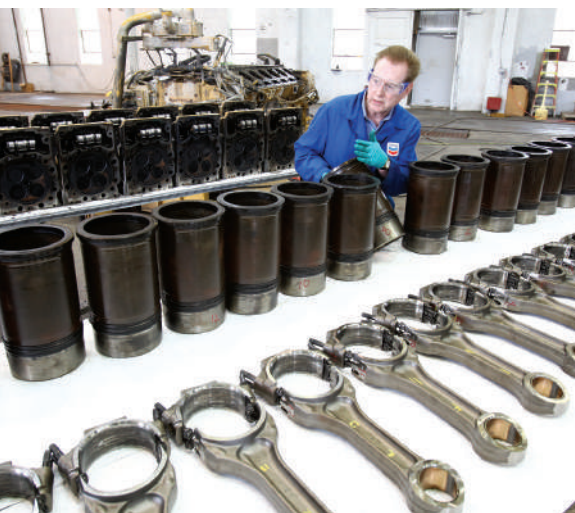
La camisa del pistón, muestra completamente su bruñido, incluso después de 500 horas en intervalos de cambio de aceite, sin desgaste visible, lo que permite un excelente control en el consumo de aceite.

Presentan desgaste mínimo, después de más de 18,600 horas de servicio gracias a la protección brindada por Delo Multigrado 400 SA15W-40.

Limpias, sin depósitos y con desgaste mínimo en los cojinetes.
